Climatització: es la instal·lació que majors problemes i queixes ha generat. Es per aquest motiu que s'amplien els punts de revisió. D'altra banda, no s'ha pogut contrastar cap dada dels equips principals ja que estan parats o en una forma de funcionament que no es correspon al requerit.

A continuación se realizará una descripción concreta de las patologías y los daños observados en la estructura general de la piscina cubierta e instalaciones del complejo Eurofitness de Tárrega (Lleida), tras la visita realizada por JG y Eurekalia, 16 de Febrero de 2016.

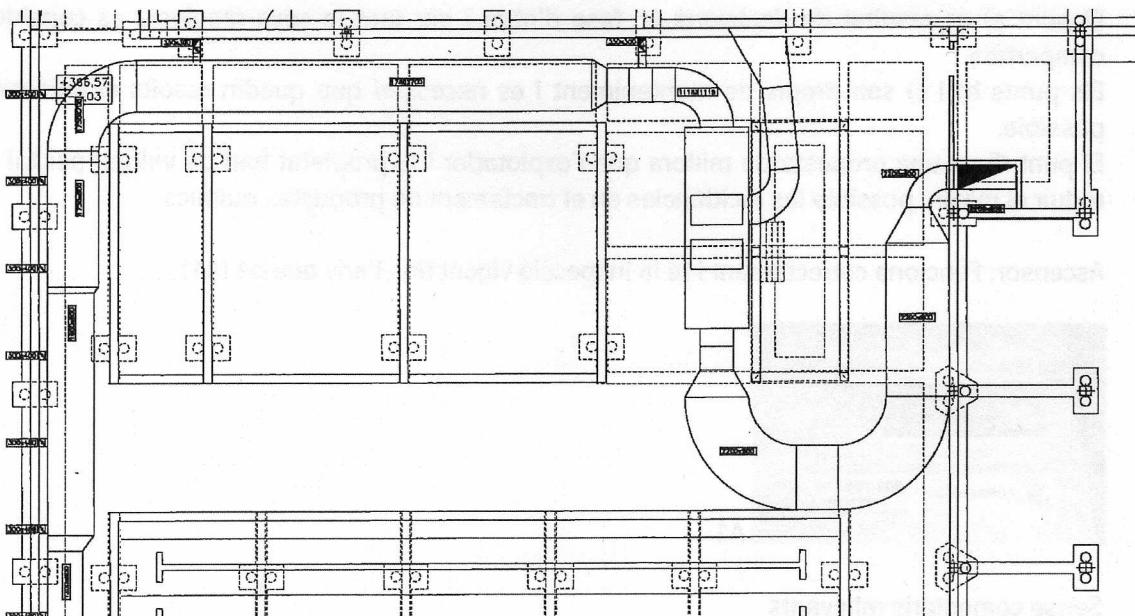
El vas de la piscina comunica amb la resta del edifici a través de la seva unió amb els vestuaris per un espai sense portes. A més està enfocada a les toveres de impulsió i per tant es facilita el flux d'aire. El cel ras es obert i el flux d'aire circula per l'interior d'aquesta cambra. La zona vidriada del passadís d'accés als vestuaris actua com a paret freda i es pot veure a simple visita la alta condensació que es produeix. La manca de portes amb el pis superior en la part baixa de les escales produeix un efecte xemeneia quan sobren les portes del pis superior i com a conseqüència entra aire calent i humit a les sales de gimnàstica.

Com a conclusió, si bé l'equip de deshumectació pot estar situat en la planta soterrani, han de quedar garantits els accessos al manteniment i neteja adients, la aportació i extracció d'aire exteriors, etc. Igualment ha de quedar garantida la vehiculació del aire impulsat i retornat al equip, sense infiltracions indesitjades. D'altra banda, no s'han pres les mesures suficients per tal d'evitar el deteriorament actual, sense possibilitat de recuperació i bàsicament s'han fet reparacions substitutives. La responsabilitat doncs es considera compartida entre propietat i explotador.

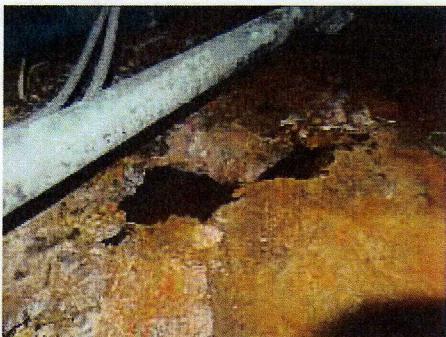
F1

Segons les dades l'equip instal·lat es diferent al del projecte però de característiques similars. D'altra banda, l'estat actual fa impossible la seva reutilització (F1 i F2):

- Ventiladors oxidats i danyats que no poden garantir el cabal d'aire i la pressió necessària.
- Estructura metàl·lica molt deteriorada, amb perforacions ocasionades per l'òxid en pràcticament tota la base.
- Compressors bloquejats i sense funcionar des d'una data sense determinar però que segons ens informen es d'uns cinc anys
- Instal·lacions hidràuliques amb diversos punts de fugues, que produeixen inundacions en l'interior del equip.
- Elements de control i regulació inhabilitats i/o bloquejats
- La ubicació dels bescambiador en l'interior de la màquina de deshumectació i la manca d'espai exterior dificulta en excés els treballs de manteniment.

- Desmuntatge del equip existent
- Adequació de instal·lacions hidràuliques, elèctriques i control
- Adequació de les connexions de conducte de xapa
- Forat a mur per pas de conductes
- Casetà exterior de panell lleuger sobre solera
- Muntatge de nou equip de deshumectació

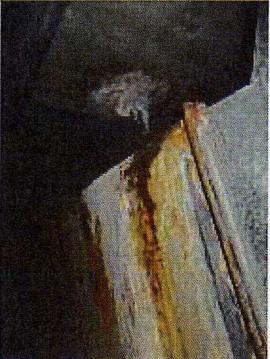
F3

No està garantida la regulació del cabal de cada tram. S'ha detectat trams consecutius amb obertures diferents, trams clavats i fuites d'aire (F4). La xarxa de distribució d'aire presenta punts amb problemes de oxidació i deteriorament del aïllament tèrmic (F3)

La xarxa de distribució de fluid tèrmic no està protegida adientment i presenta oxidació i deteriorament del aïllament tèrmic per manca de protecció contra la acció del Sol i la pluja.

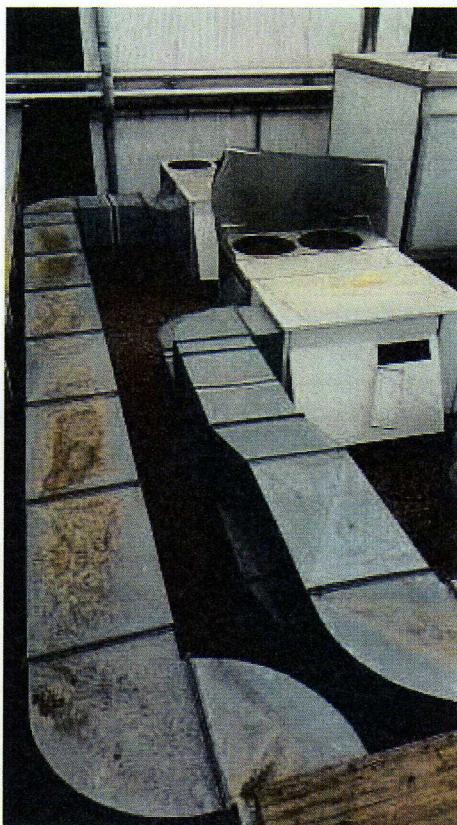
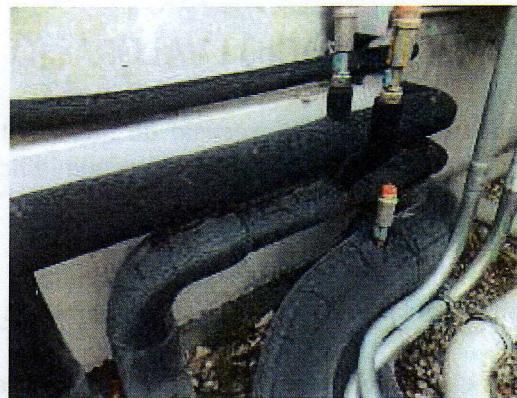
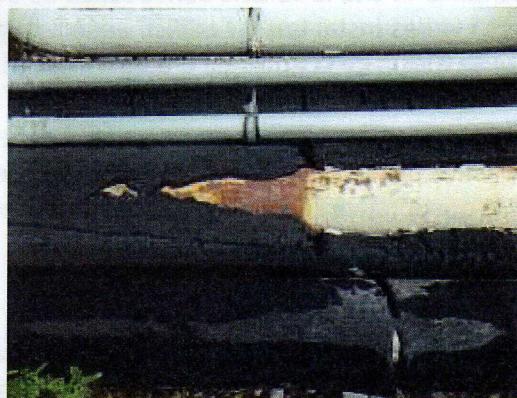
- c) L'aïllament instal·lat es va mostrar poc adient. El conducte exterior de xapa i l'aïllament per l'interior provoca escalfament per la acció del Sol i sovint es despenja. Això produeix augmentos indesitjables de la temperatura del aire i pèrdues de càrrega addicionals. La seva detecció precoç es difícil ja que no es pot veure a simple vista. Es va poder constatar pels serveis de manteniment al obrir el conducte.

- d) La ubicació dels equips no afavoreix la ventilació del aire d'escapament. La gran quantitat que requereixen els equips per la refrigeració pot haver provocat en aquestes condicions recirculacions que provoquen que les bateries estiguin treballant a temperatures superiors a les realment exteriors.

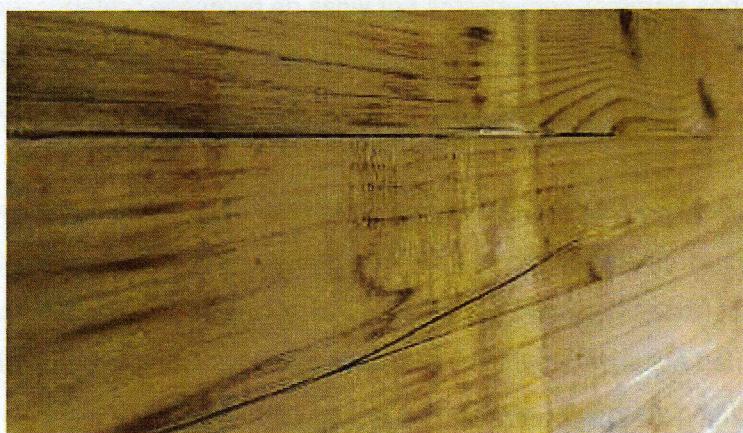
En la estructura de correas y vigas que componen la cubierta de la zona gimnasio y sala de actividades, compuestas por perfiles laminados de madera, se han observado leves fisuras con escaso recorrido en puntos concretos.

Imagen 1. Fisura en viga de sala gimnasio.

Se debe tener en cuenta, que el equipo destinado a la deshumidificación del ambiente, lleva un plazo de tiempo considerable sin funcionar, hecho que ha causado un incremento excesivo de los niveles de humedad, causando daños mayores y constantes en la citada madera lavada.

Con el objetivo de reducir el envejecimiento y deterioro acelerado que están sufriendo los perfiles de la estructura de cubierta, se recomienda la aplicación de una resina ligante que se encargue de proteger la madera de la humedad y un solvente para la correcta aplicación de la citada resina. En ambientes con alto índice de humedad, se recomienda la aplicación de resinas tipo Xylazel Profesional Lasur Intemperie o similares, que consiste en un tratamiento protector incoloro, con un plazo de secado aproximado de 12h, y con dosis de aplicación razonables, de alrededor de 5 – 7 m<sup>2</sup> / litro. El fabricante de este producto indica la necesidad de aplicar dos capas, y para este caso, se recomienda el uso de un acabado mate.

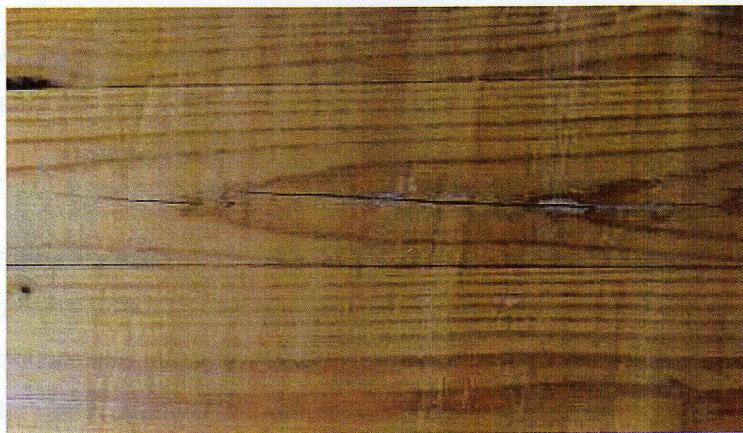
Imagen 2. Fisuras reiteradas en punto de mayor carga en viga de sala gimnasio.

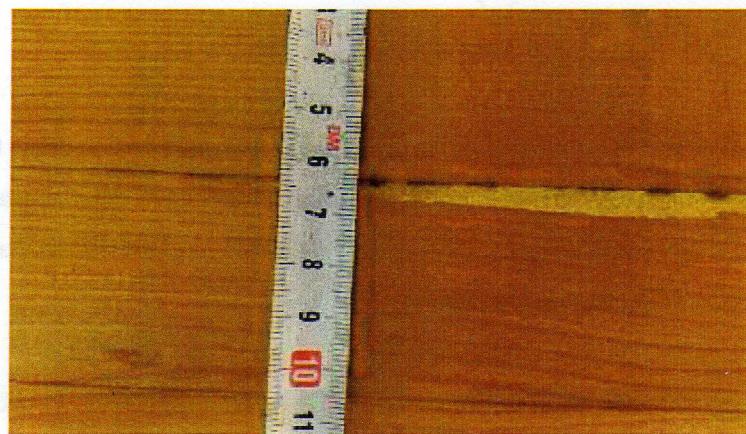
Imagen 3. Deterioro de junta entre componentes de madera laminada en viga de sala gimnasio.

Como se ha especificado en el punto anterior, el lavado continuo ha causado la desaparición de las capas de protección impregnadas en la superficie de la madera, generando los citados daños en las juntas, que han repercutido en trabajo entre los componentes del perfil laminar mínimamente independizadas, causando, por falta de control, las fisuras indicadas en el punto anterior.

Paralelamente, la segunda causa que ha producido la proliferación de esta patología en la gran mayoría de los componentes de la estructura de cubierta, es, una vez más, la falta de mantenimiento de dichos perfiles, acelerando así la aparición de este deterioro.

Al no haber daños severos, dado que la construcción tiene únicamente 10 años de vida, esta patología, en la mayor parte de los casos, se puede corregir con el mismo sistema expuesto en el punto anterior, es decir, mediante el correcto barnizado de todos los componentes de la estructura de vigas y correas de madera de cubierta.

No obstante, como ya se ha indicado, este mantenimiento se deberá llevar a cabo como mínimo cada 3 años, para lograr ralentizar y prácticamente detener el citado deterioro de las juntas de los perfiles laminares.

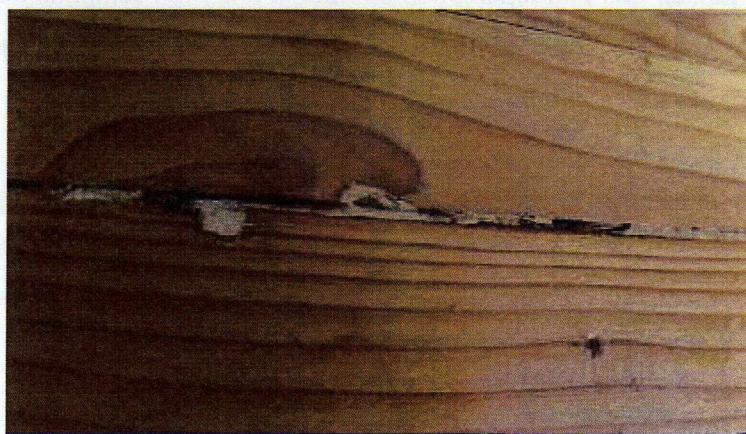
Imagen 4. Deterioro y separación de junta entre componentes de madera laminada en viga de sala fitness.

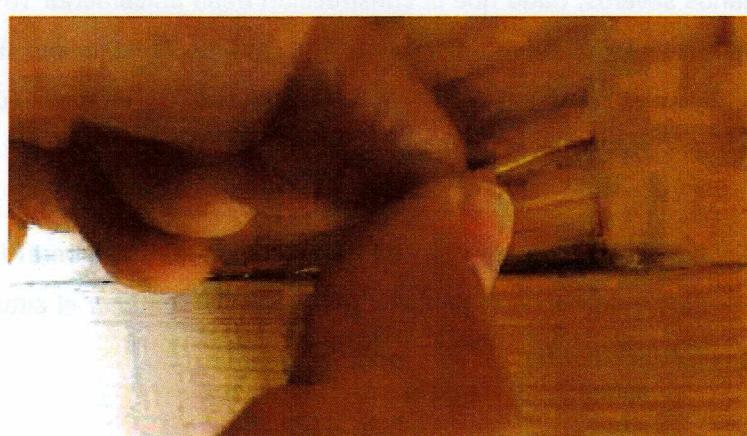
Imagen 5. Desprendimiento de madera en junta deteriorada en viga de madera de sala fitness.

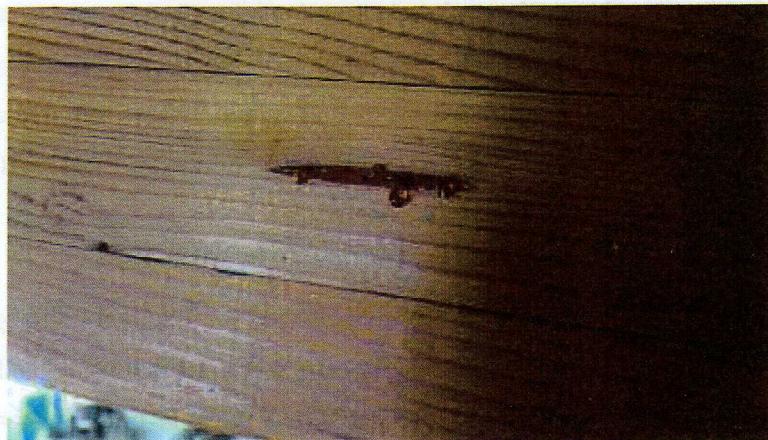
En la estructura de correas y vigas que componen la cubierta de la zona gimnasio y sala de actividades, compuestas por perfiles laminados de madera, se han observado mellas reiteradas en las que se puede observar una exudación de resina desde el interior.

Imagen 6. Exudación de resina en viga de sala gimnasio.

Concretando en las circunstancias presentes en estas instalaciones, la causa más probable de dicha exudación es la citada en apartados anteriores, que consiste en el lavado progresivo de la madera, causado tanto por filtraciones como por la falta de mantenimiento de los perfiles, que ha generado deficiencias en los revestimientos aplicados en la madera laminada, y que ha acabado produciendo la aparición de las exudaciones citadas.

El tercer punto, implica la puesta en marcha de todos los mecanismos destinados a la deshumidificación de la zona de la piscina cubierta, evitando así el ataque en cantidades incontroladas de la citada humedad con alto índice de cloración y elevada temperatura a los perfiles de cubierta.

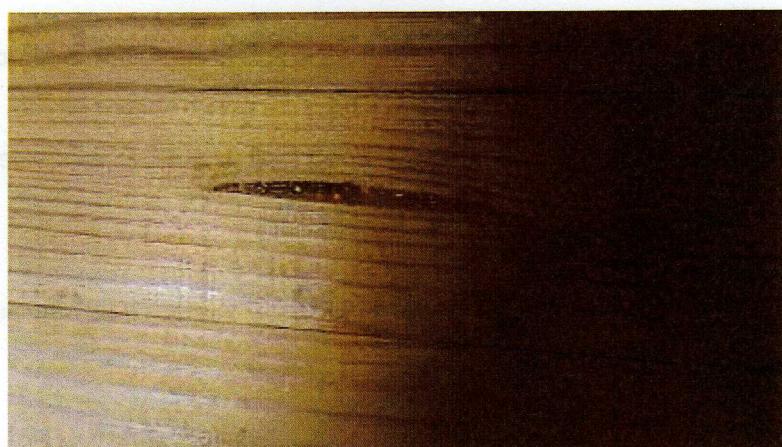
Imagen 7. Exudación de resina en viga de sala fitness.

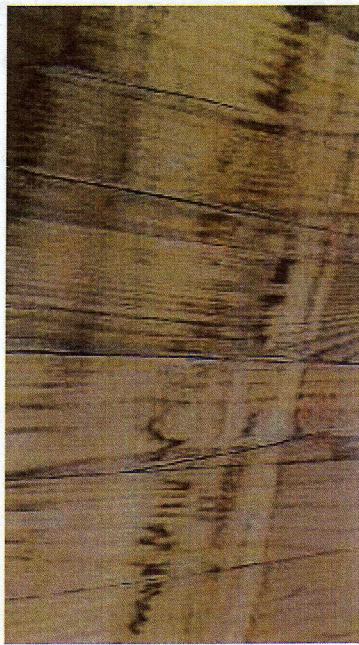
Imagen 8. Grietas reiteradas en zona de carga máxima en viga de sala gimnasio.

La principal causa que genera este tipo de patología, es idéntico al expuesto en el punto correspondiente a las fisuras. No obstante, al no haberse realizado ningún tipo de tratamiento o mantenimiento en los perfiles de cubierta, los puntos que reciben la mayor carga de la luz, ubicados en la linealidad interior de los lucernarios, han acabado exponiendo fisuras de mayores dimensiones, es decir grietas.

Las grietas más acentuadas se han localizado en las tres vigas que apoyan los extremos de los lucernarios, que por lo ya especificado, aúnan tanto las reiteradas filtraciones acaecidas previamente a la nueva capa de cubierta, como la sobrecarga causada por los lucernarios. Una de ellas muestra una grieta de aproximadamente un milímetro de espesor y más de metro y medio de longitud, empezando a resultar de gravedad media a nivel estructural, y exigiendo una corrección a corto plazo.

En primera instancia se deberán sellar las grietas con una pasta adecuada para madera, para garantizar la correcta comunicación entre los dos laterales de la abertura, y asegurar el trabajo del perfil laminado.

Finalmente, en los puntos en los que se recibe la sobrecarga expuesta, será necesaria la colocación de una abrazadera de presión, que se encargue de garantizar la correcta compactación de toda la estructura general, y a su vez asegure la detención de la evolución de dicha patología.

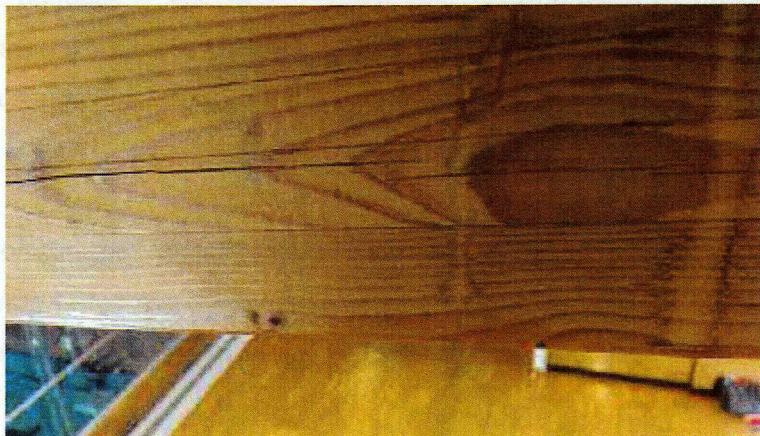
Imagen 9. Grieta continua en viga de sala gimnasio.

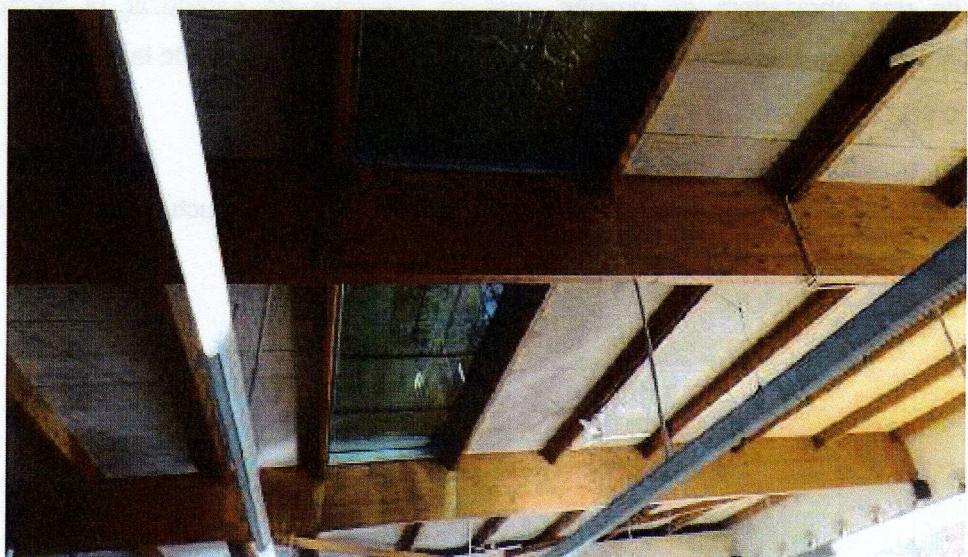
Esta patología se repite en prácticamente toda la estructura de vigas y correas de cubierta, dado que las filtraciones sufridas en las salas de gimnasio y fitness, no se concentran en un solo punto, sino que afectan a prácticamente toda la cubierta.

Imagen 11. Perfiles de madera laminada lavados a causa de las filtraciones en sala gimnasio.
