Climatització: es la instal·lació que majors problemes i queixes ha generat. Es per aquest motiu que s'amplien els punts de revisió. D'altra banda, no s'ha pogut contrastar cap dada dels equips principals ja que estan parats o en una forma de funcionament que no es correspon al requerit.

A continuación se realizará una descripción concreta de las patologías y los daños observados en la estructura general de la piscina cubierta e instalaciones del complejo Eurofitness de Tárrega (Lleida), tras la visita realizada por JG y Eurekalia, 16 de Febrero de 2016.

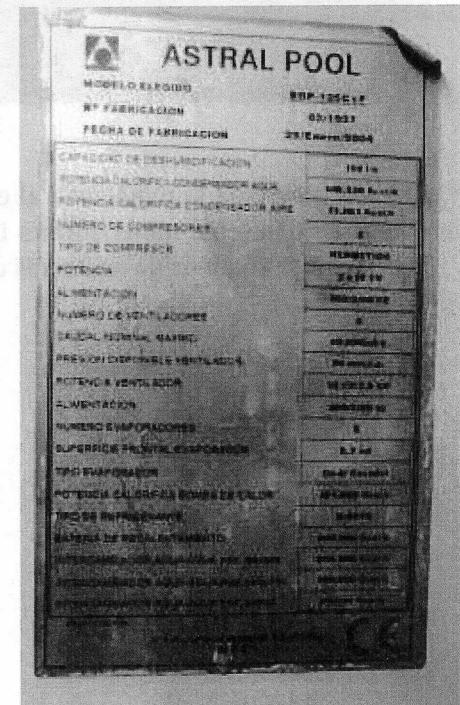
Segons les dades l'equip instal·lat es diferent al del projecte però de característiques similars. D'altra banda, l'estat actual fa impossible la seva reutilització (F1 i F2):

- Ventiladors oxidats i danyats que no poden garantir el cabal d'aire i la pressió necessària.
- Estructura metàl·lica molt deteriorada, amb perforacions ocasionades per l'òxid en pràcticament tota la base.
- Compressors bloquejats i sense funcionar des d'una data sense determinar però que segons ens informen es d'uns cinc anys
- Instal·lacions hidràuliques amb diversos punts de fugues, que produeixen inundacions en l'interior del equip.
- Elements de control i regulació inhabilitats i/o bloquejats
- La ubicació dels bescambiador en l'interior de la màquina de deshumectació i la manca d'espai exterior dificulta en excés els treballs de manteniment.
